Активация поверхности ПВХ пленок перед сваркой горячим воздухом.

Директор «ООО Полинг» Ковтун Евгений Владимирович

Февраль 2015г.

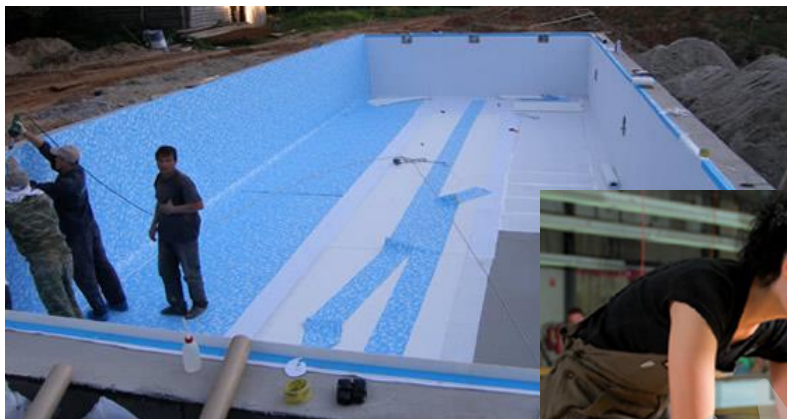
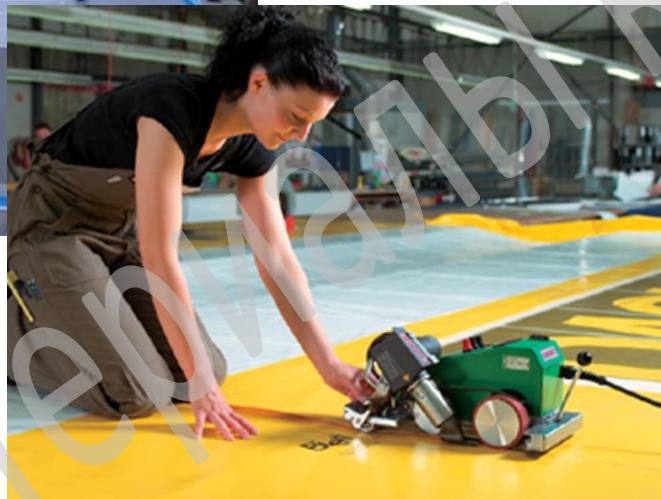
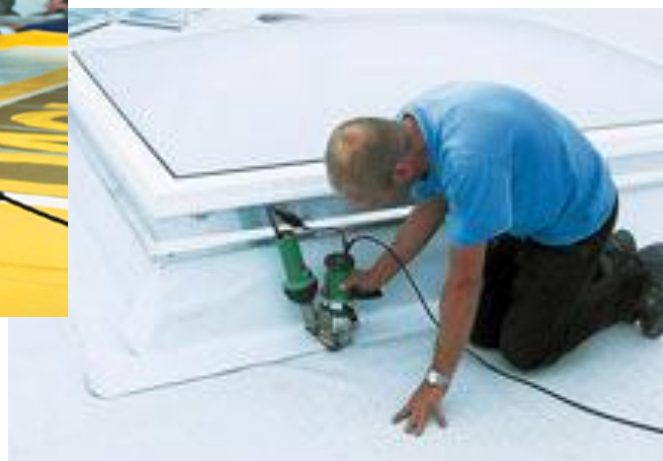
Соединение нахлестов ПВХ пленок .

- ▶ Сварка горячим воздухом.
- ▶ Склейка специальными растворителями и растворами ПВХ.

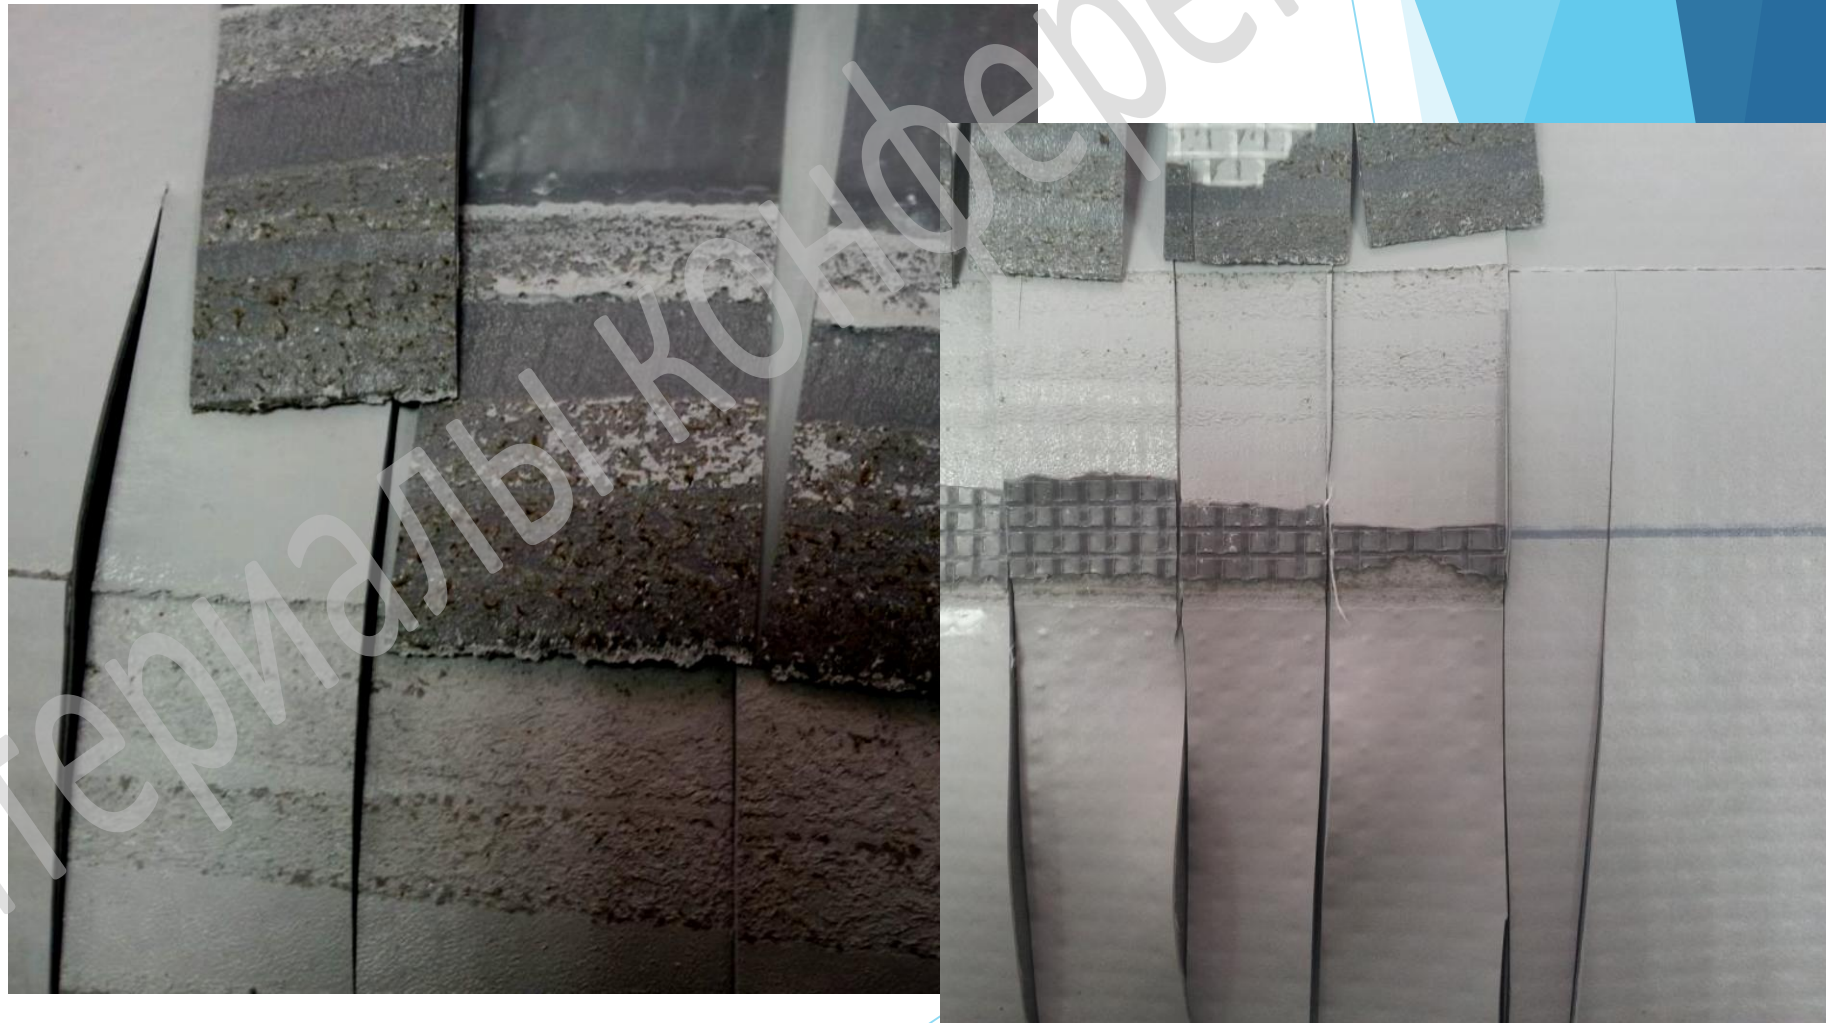
Очистка растворителями с низкой температурой кипения и последующей сваркой горячим воздухом.

- ▶ Даже после дополнительной протирки мест нахлестов сухой тряпкой, после обработки растворителями получаем вспененный (пористый) шов. С локальными местами перегрева.

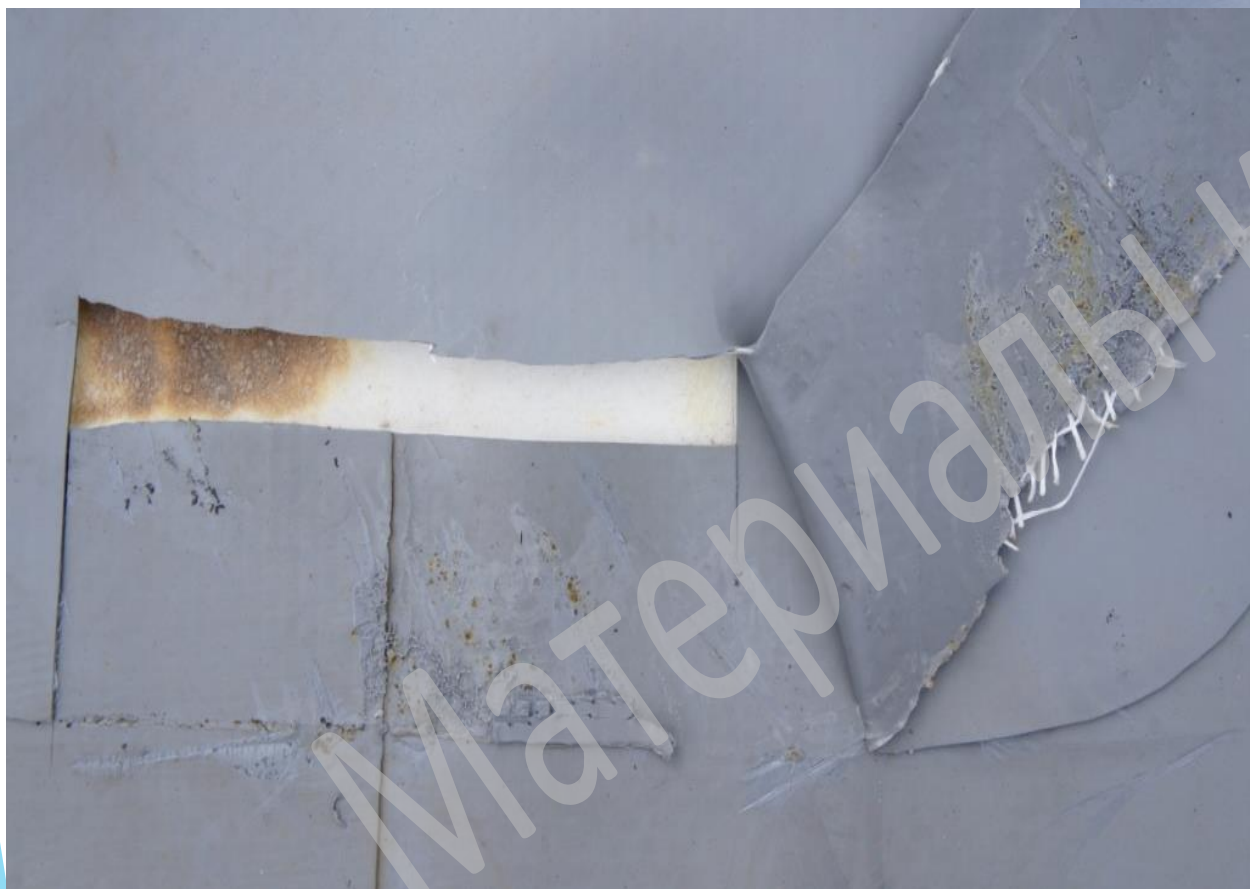
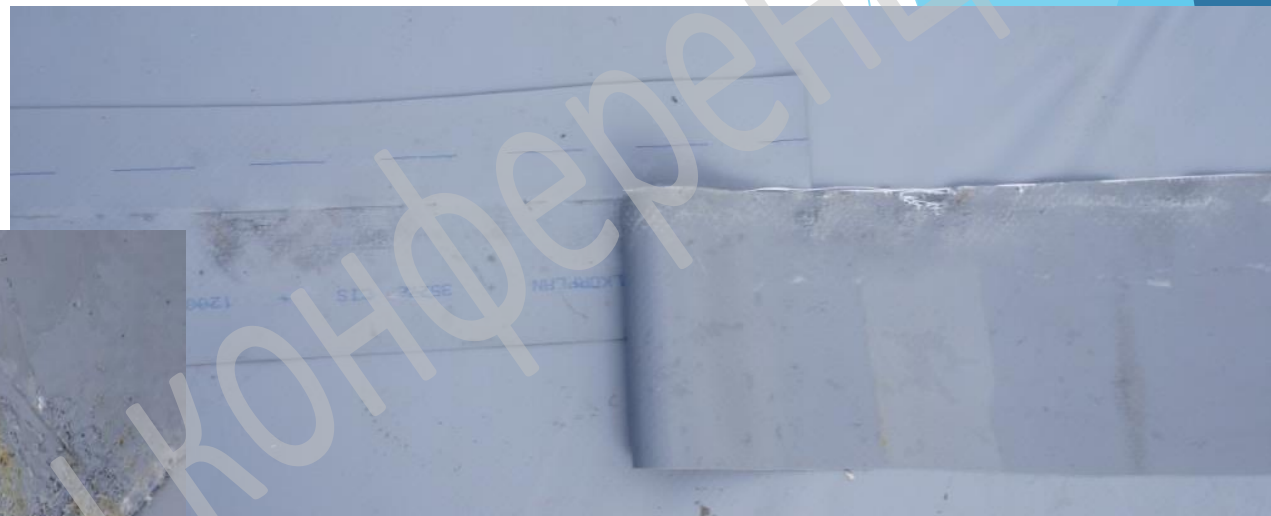
Не проваренные швы.

- ▶ Выпотевания пластификатора на поверхность ПВХ пленки

- ▶ 1. Присутствие слоя пластификатора на поверхности свариваемых деталей из-за длительного нагрева при хранении (нагрев солнечными лучами или отопительными приборами на складе).
- ▶ 2. Присутствие грязи и пыли на поверхности свариваемых деталей при монтаже кровли или бассейна на открытом воздухе или в условиях проведения строительных работ.
- ▶ 3. Естественное старение верхней поверхности пленки при эксплуатации.
- ▶ 4. Использование перед сваркой растворителей с низкой температурой кипения. Проведение сварки не дожидаясь полного испарения растворителя с поверхности пленки.

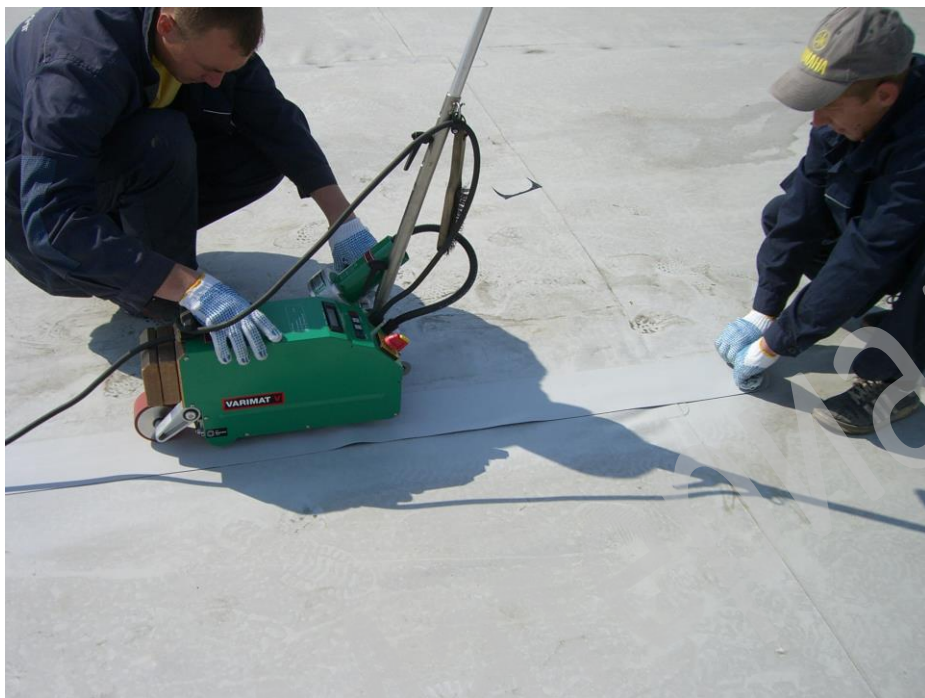
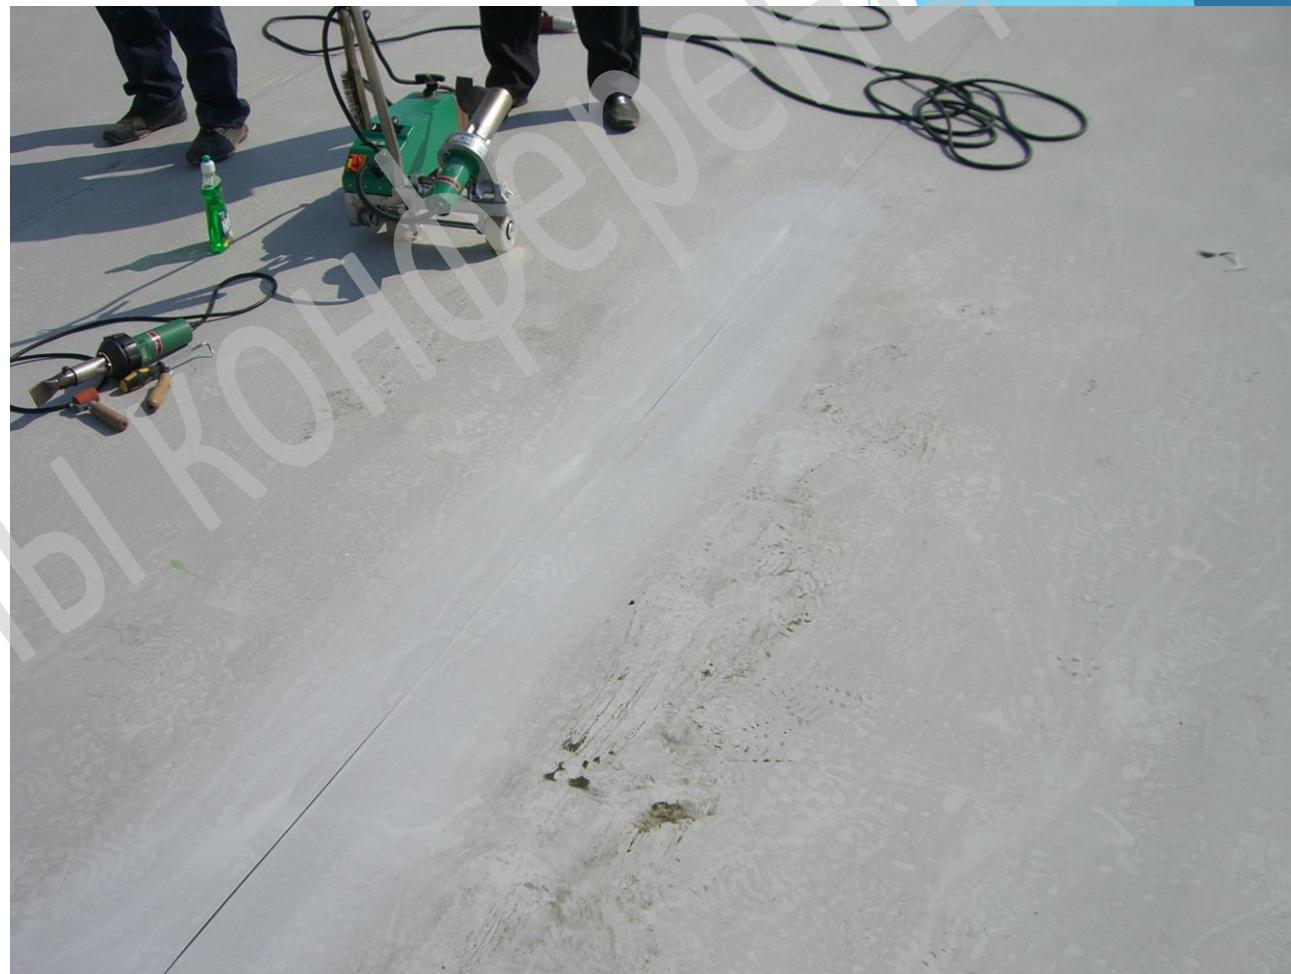
Не проваренные швы.

- ▶ Выпотевания пластификатора на поверхность ПВХ пленки

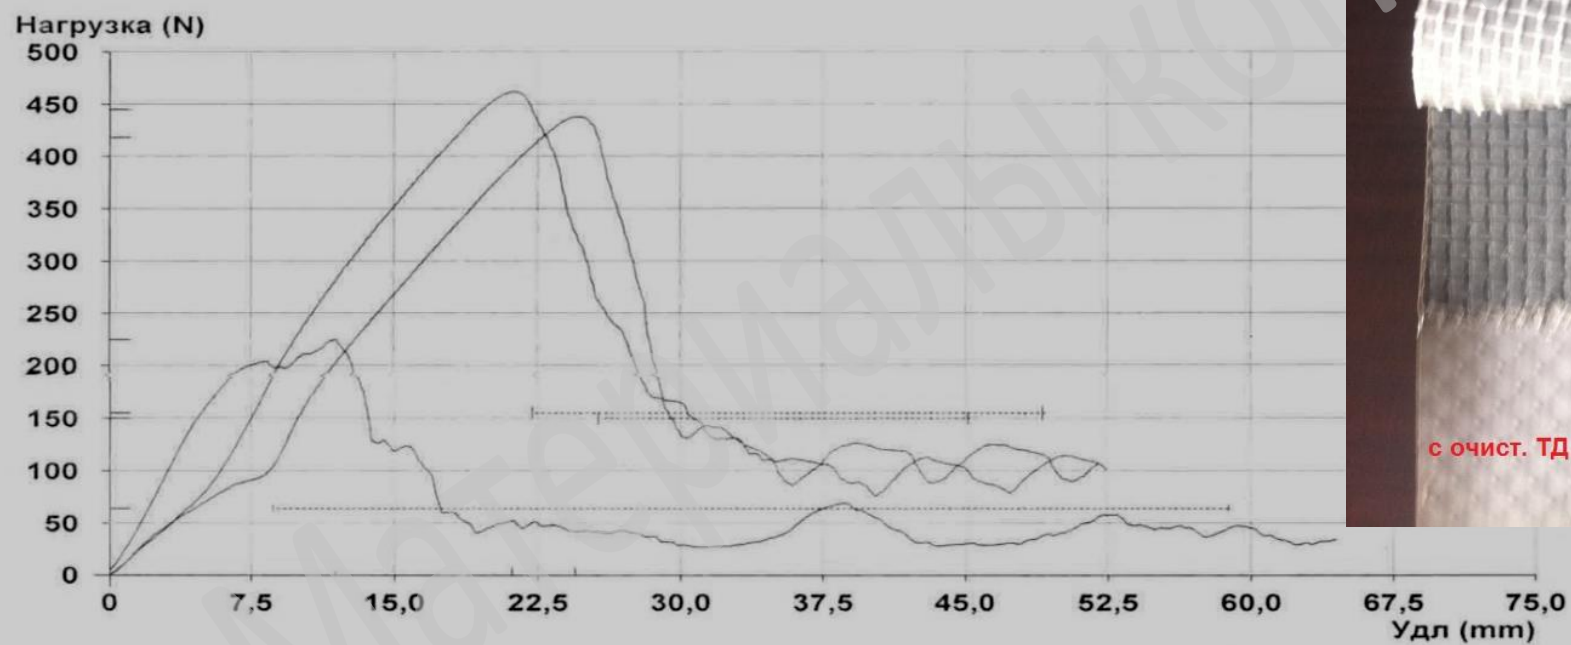
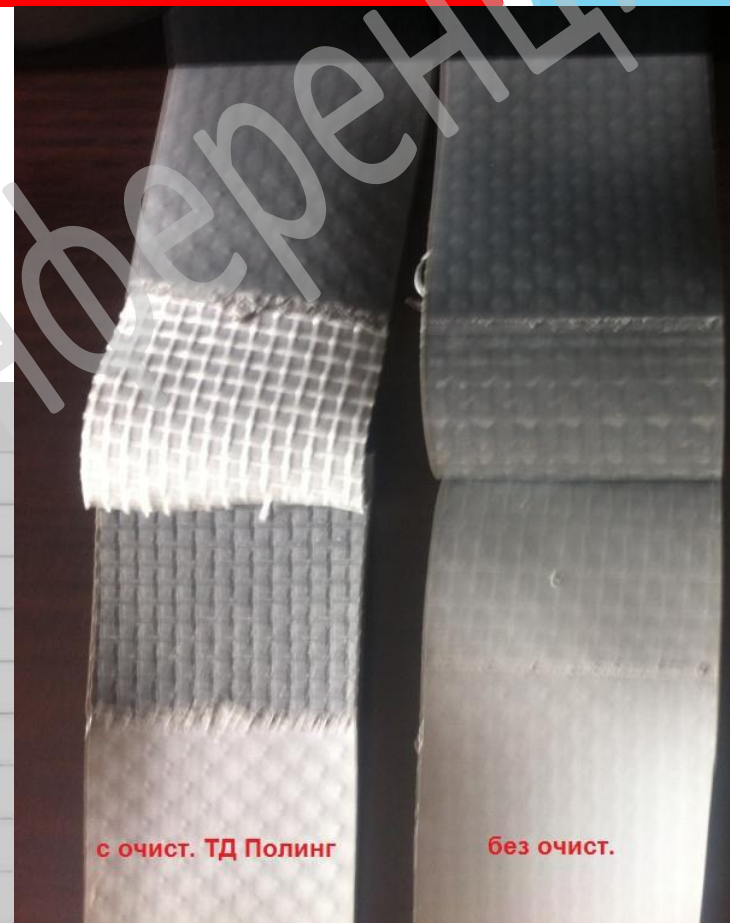
Сварка до обработки активатором и после.
